ПАСПОРТ  
ДОСТУПНОСТИ ОБЪЕКТА  
СОЦИАЛЬНОЙ ИНФРАСТРУКТУРЫ  
(ОСИ)

муниципального бюджетного  
общеобразовательного учреждения  
«Средняя общеобразовательная школа № 91»

**ПАСПОРТ ДОСТУПНОСТИ**  
**объекта социальной инфраструктуры (ОСИ)**  
**№ 435**

**АКТ ОБСЛЕДОВАНИЯ**  
**объекта социальной инфраструктуры**  
**К ПАСПОРТУ ДОСТУПНОСТИ ОСИ**  
**№ 435**

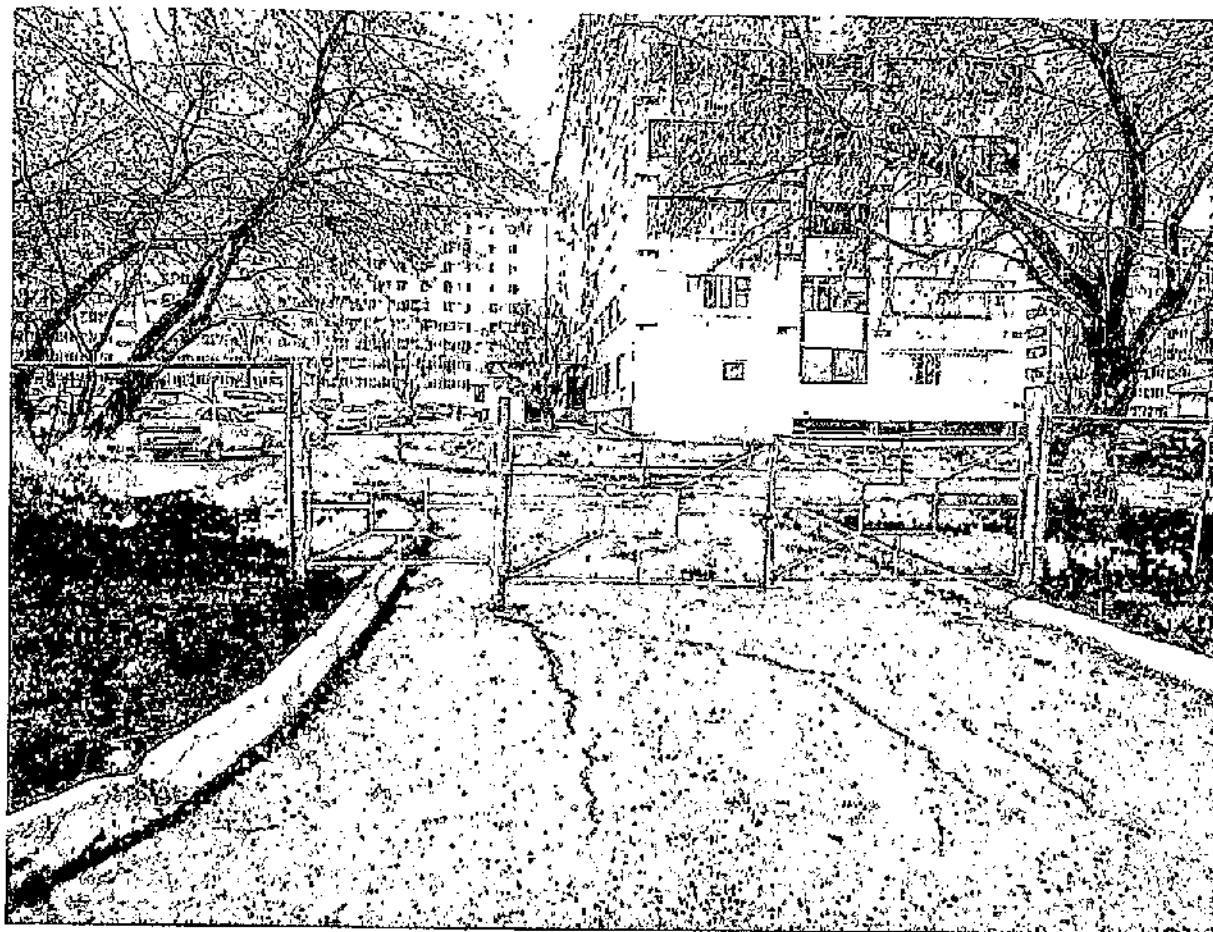
Фото 1. Центральный выход-выезд с территории

1.1	Вход (входы) на территорию	есть	1, 4	1,2,7, 8,9, 10	Отсутствие доступной информации об объекте	все	Оборудование информационными элементами при входе	Индивидуальное решение с ТСР

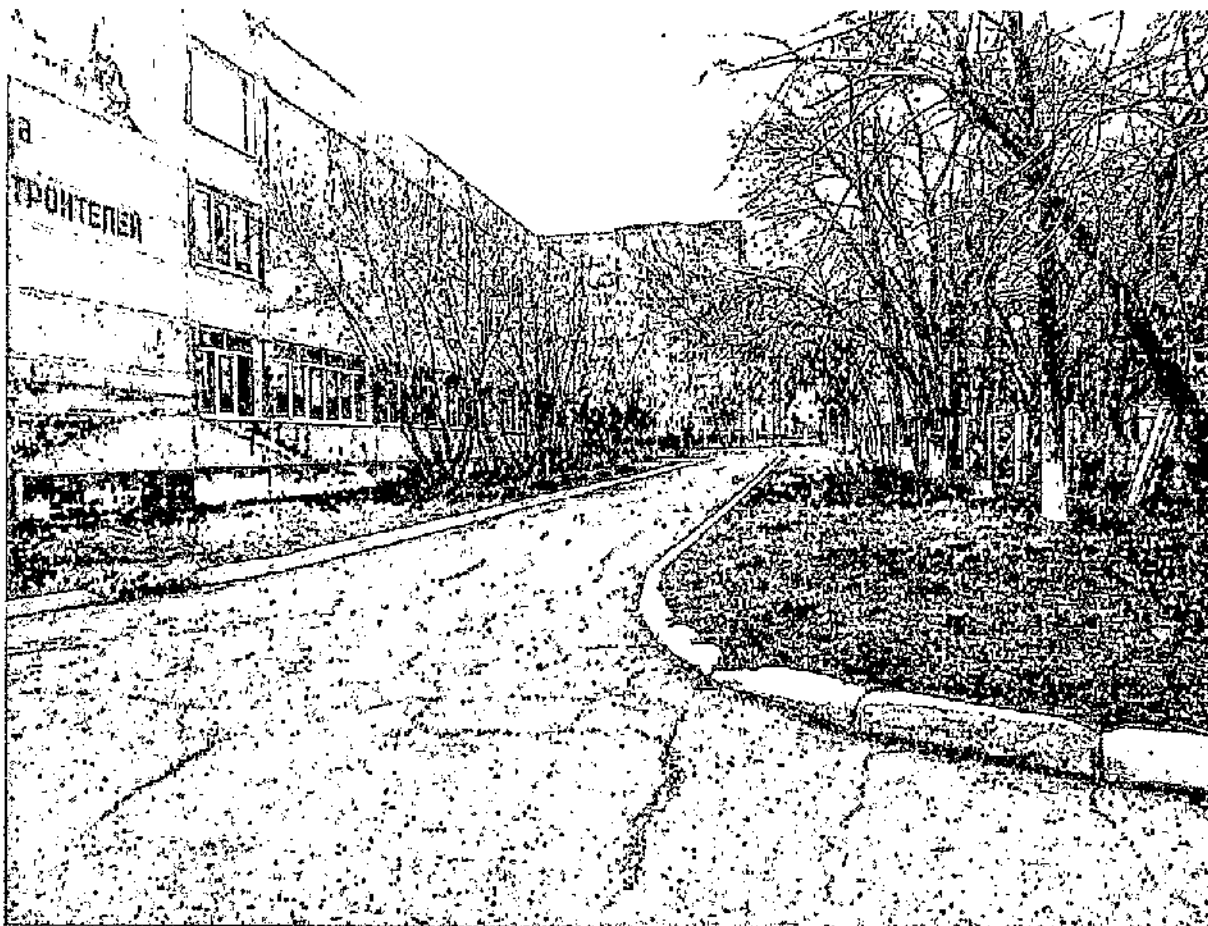
Фото 3. Путь движения по территории

1.2	Путь (пути) движения на территории	есть	2	3, 4, 5, 6	Специальные требования отсутствуют: тактильные средства на покрытии пешеходных путей, поручни	все	Изготовление тактильных средств на покрытии пешеходных путей, поручней вдоль стен	Индивидуальное решение с ТСР

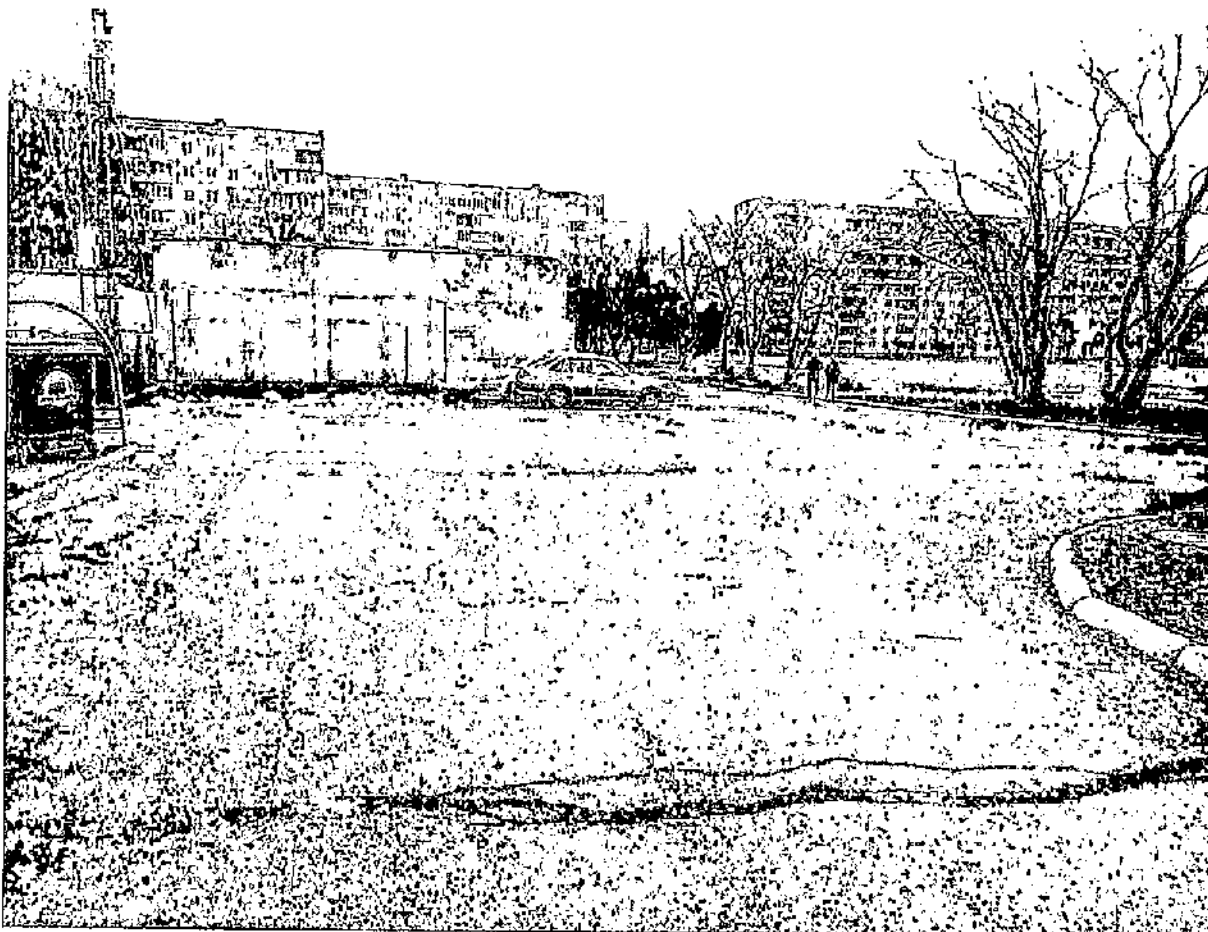
Фото 11. Стоянка

1.5	Автостоянка и парковка	есть	3	11	Площадки для остановки специализированных средств общественного транспорта для инвалидов размещаются далее 100 м от входа в здание МГН. Отсутствует выделенная зона для парковки инвалидов	все	Оборудование выделенной зоны для парковки инвалидов (стоянки)	Индивидуальное решение с ТСР
	ОБЩИЕ требования к зоне	есть	2	3, 4, 5, 6	Отсутствует информационная поддержка на всех путях движения МГН. Отсутствуют места отдыха	все	Изготовление информационных плакатов на всех путях движения МГН. Обустройство места отдыха	Индивидуальное решение с ТСР

Комментарий к заключению: Организовать дополнительные места отдыха и благоустройство территории

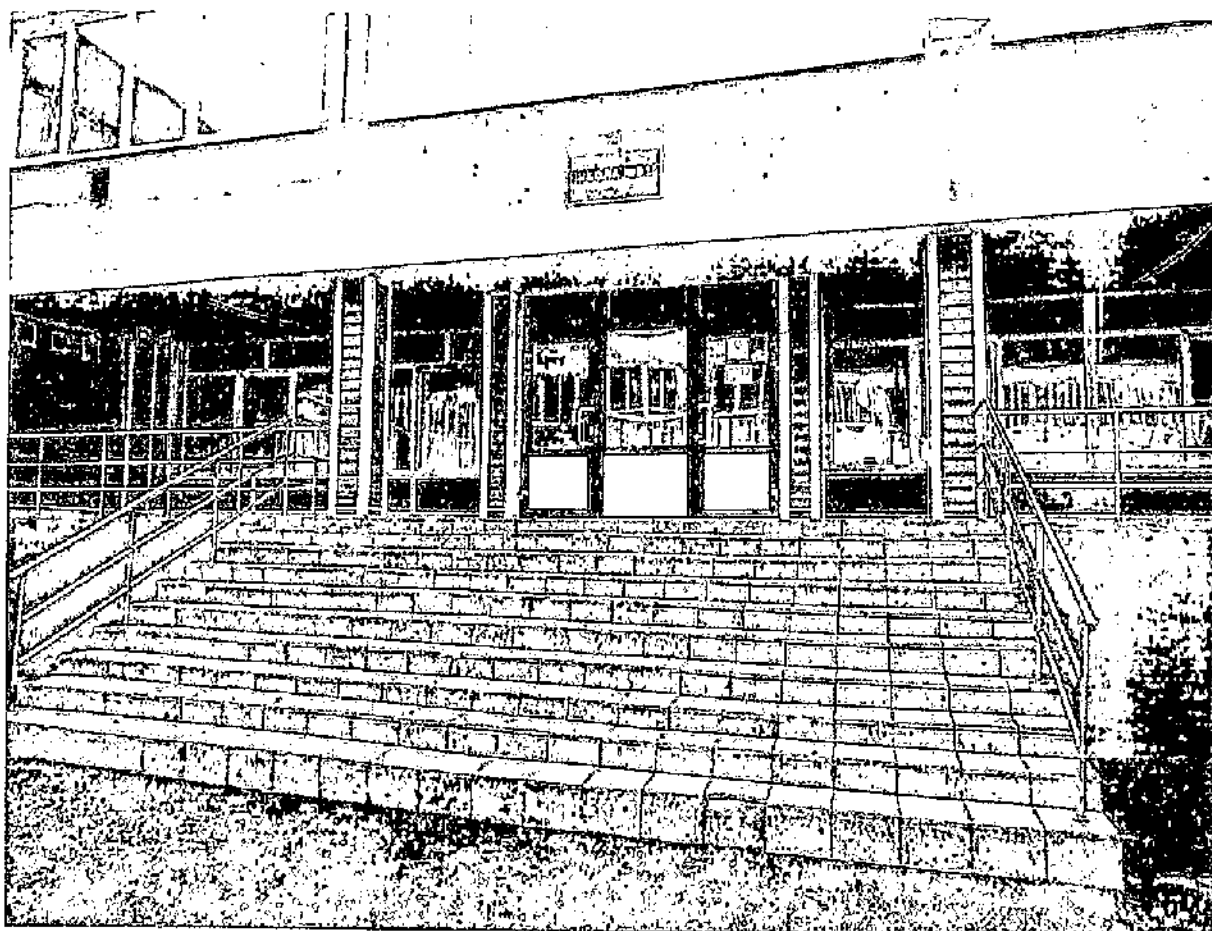
Фото 12. Лестница наружная

1.3	Лестница (наружная)	есть	5	12,13 14	Не дублируется пандусами или другими средствами подъема.	все		Индивидуальное решение с ТСР
1.4	Пандус (наружный)	нет	-	-	Необходимо оборудовать территорию пандусами	все	Установка пандусов на перепадах высот	Индивидуальное решение с ТСР

2.1	Лестница (наружная)	есть	5	12,13,14	Отсутствуют поручни дополнительные разделительные (при ширине марша 2,5 м и более). Специальные требования: Ступени не соответствуют -высота подъема ступени более 0,15 м; -ребро с закругленным радиусом отсутствует; -боковые края (не примыкающие к стене) не имеют бортика	Все  О, С	Реконструкция наружной лестницы	Индивидуальное решение с ТСП

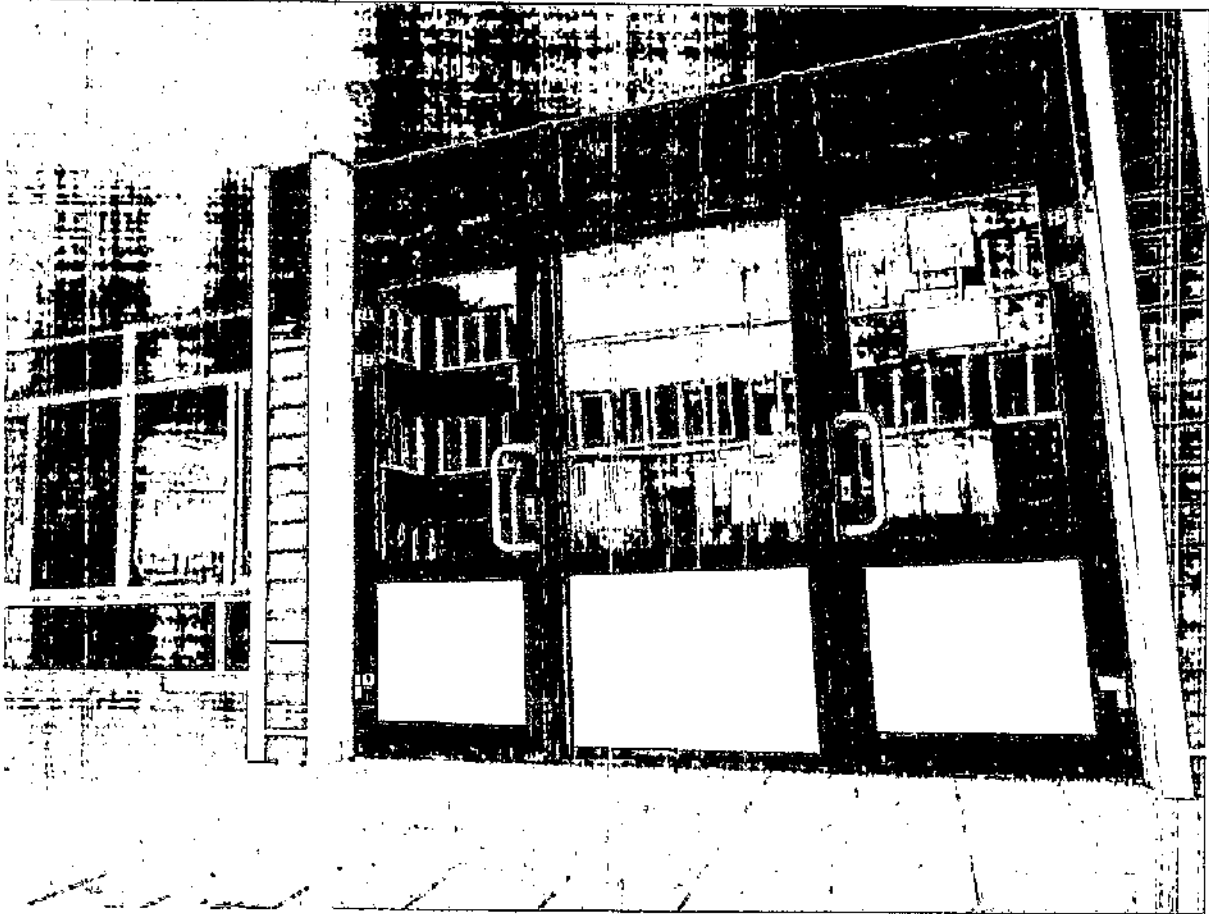
Фото 15. Входная площадка перед дверью

2.2	Пандус (наружный)	нет	-	-	Отсутствует пандус	К	Изготовление наружного пандуса	Индивидуальное решение с ТСП
2.3	Входная площадка (перед дверью)	есть	6	15	Отсутствуют дополнительные элементы: -водоотвод; -дренажные и водосборные решетки	все	Строительство дополнительных элементов на входной площадке перед дверью	Индивидуальное решение с ТСП

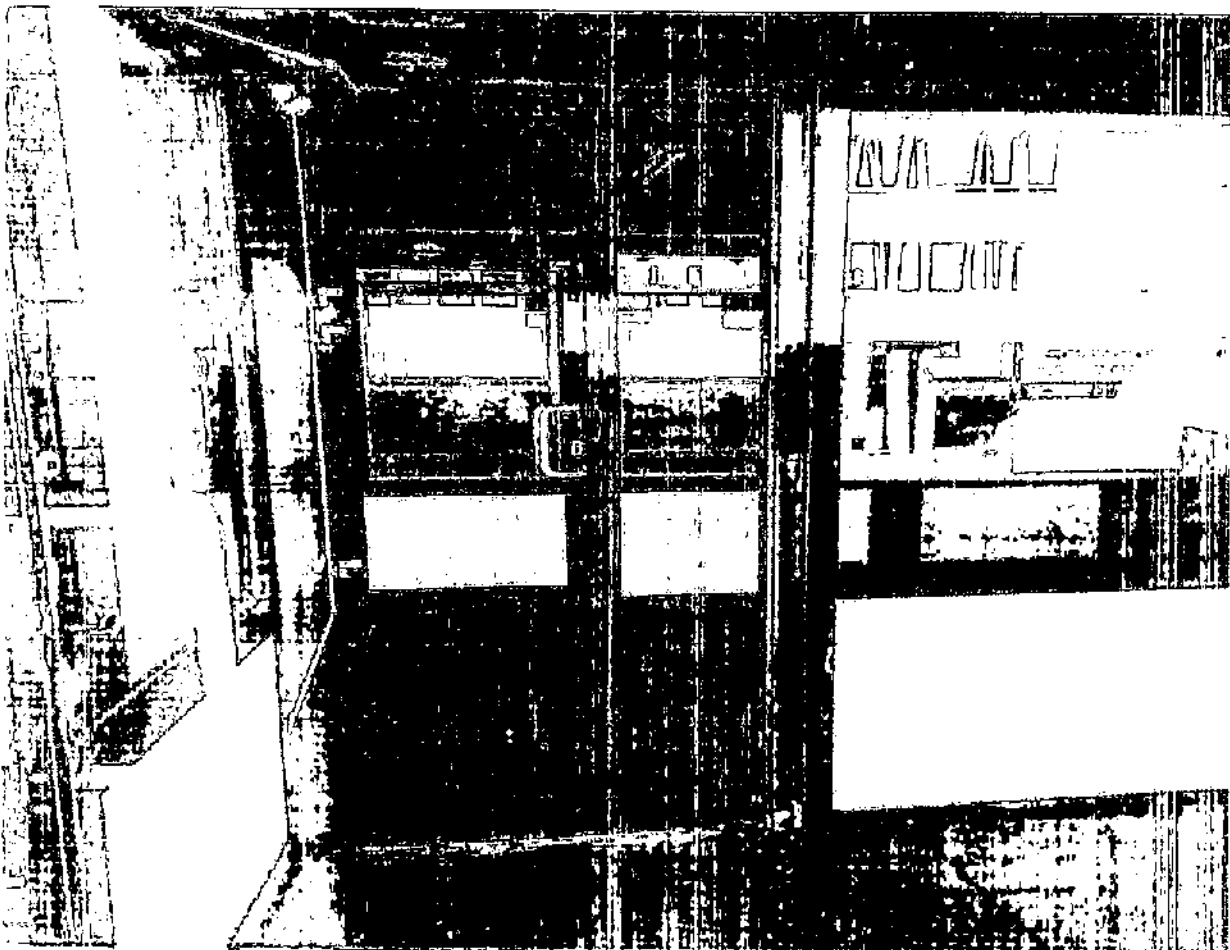
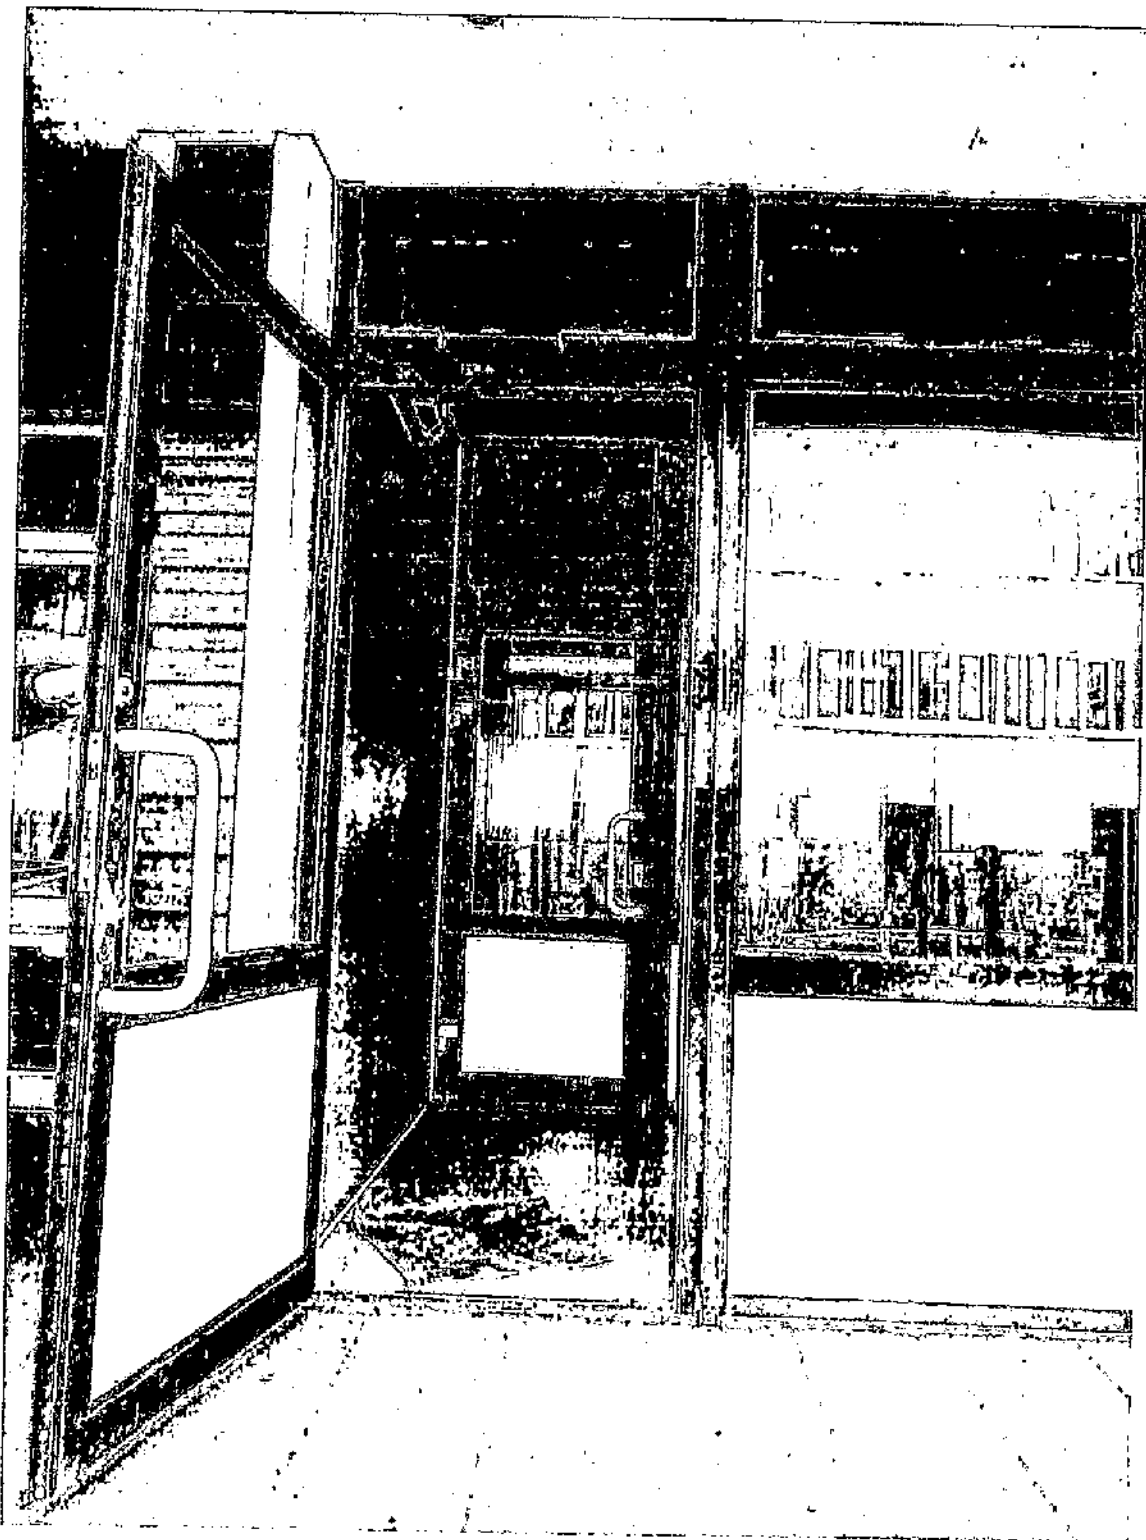
Фото 16. Входная дверь

2.4	Дверь (входная)	есть	6	16	Крепление двери: -на петлях одностороннего действия без фиксаторов; Полотно двери: -отсутствует противоударная полоса; Отсутствует яркая контрастная маркировка на уровне от 1,2 м до 1,5 м от поверхности пешеходного пути	все	Установление креплений дверей, противоударных полос	Индивидуальное решение с ТСП

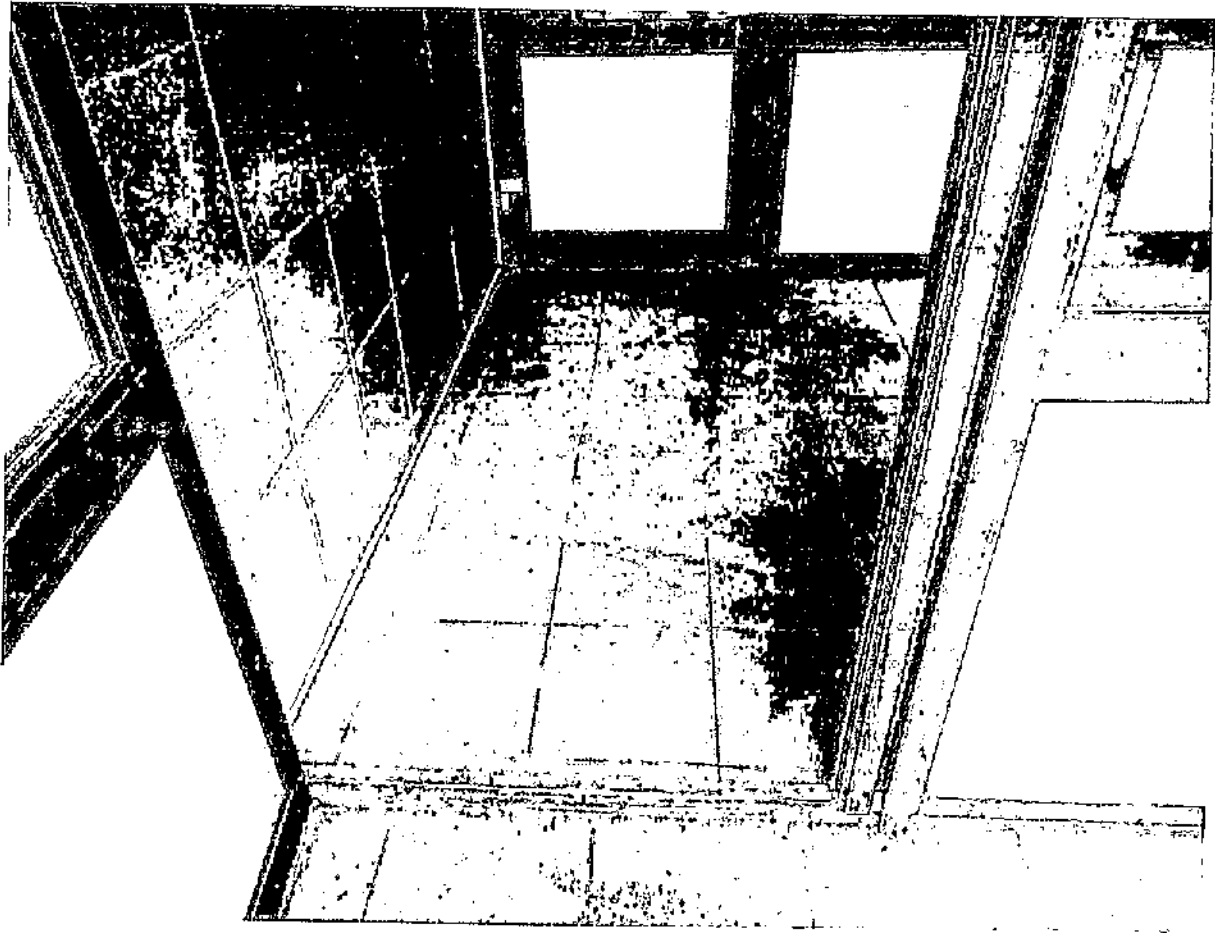
Фото 17. Тамбур

2.5	Тамбур	есть	6	17,18, 19	Размеры тамбуров: -глубина- менее 1,8 м	все	Организация уклона не более 2%	Индивидуальное решение с ТСП
	ОБЩИЕ требования к зоне	есть	6	17,18, 19	Отсутствие дренажных решеток, несоответствие размеров тамбура общим требованиям	все	Организация дренажных решеток, увеличение размеров тамбура	Индивидуальное решение с ТСП

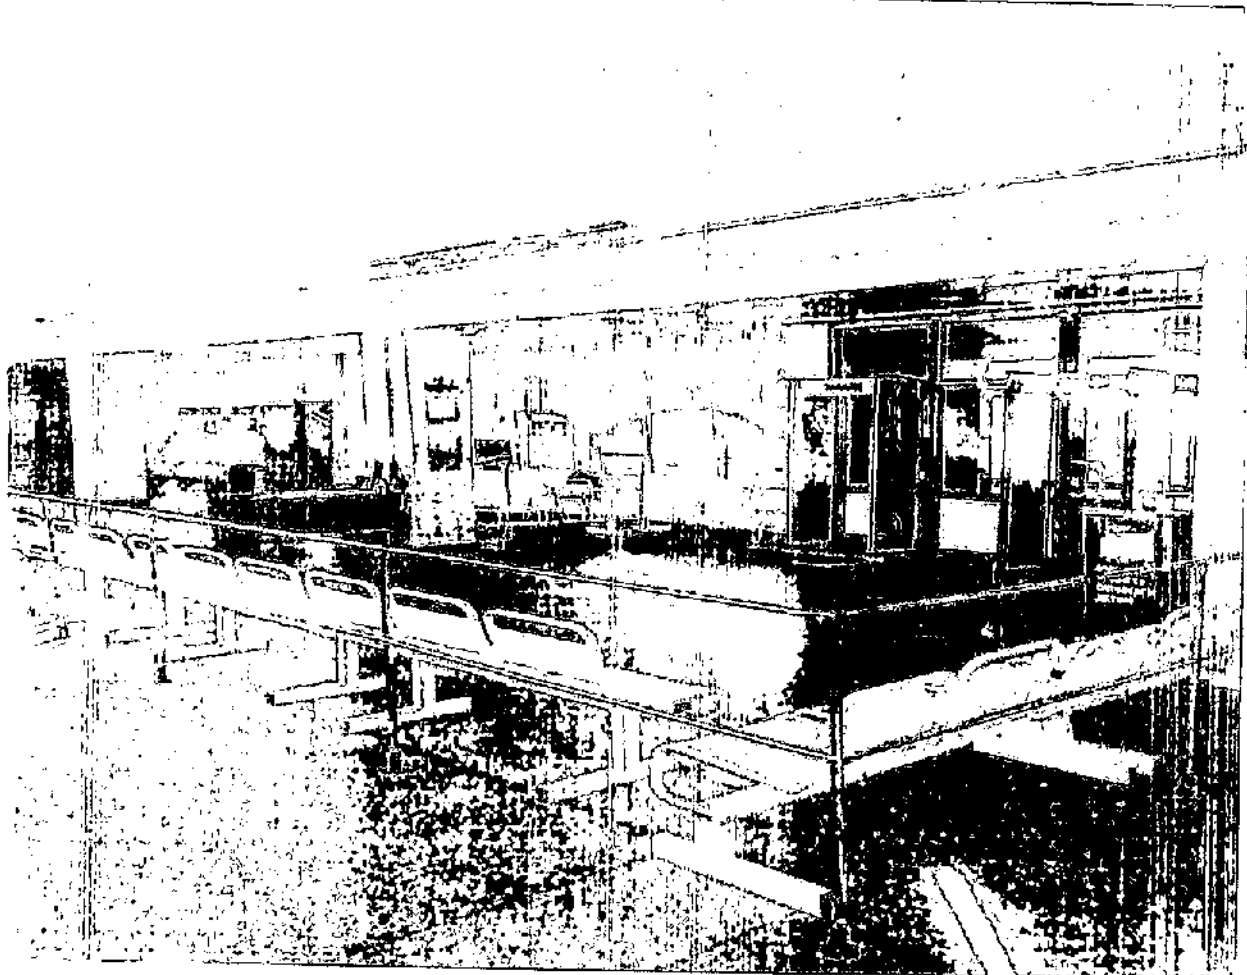
Фото 21. Зона ожидания. Вестибюль

3.1	Коридор (вестибюль, зона ожидания)	есть	7	21,22	Наличие опасных помещений (электрощитовая). Отсутствие дверных ручек без тактильного опознавательного элемента. Ширина пути движения в помещении с оборудованием и мебелью менее 1,2м. Не предусмотрен звуковой информатор по типу телефона-автомата, которыми могут пользоваться посетители с недостатками зрения и таксофонов для посетителей с дефектами слуха. Выключатели и розетки - на высоте более чем 0,8 м от уровня пола.	Все К С	Оборудование двери электрощитовой ручками с тактильными опознавательными элементами; установка звукового информатора по типу телефона-автомата для посетителей с дефектами слуха и недостатками зрения	Индивидуальное решение с ТСР
